Eine Mauer als Natur- und Geschichtsobjekt

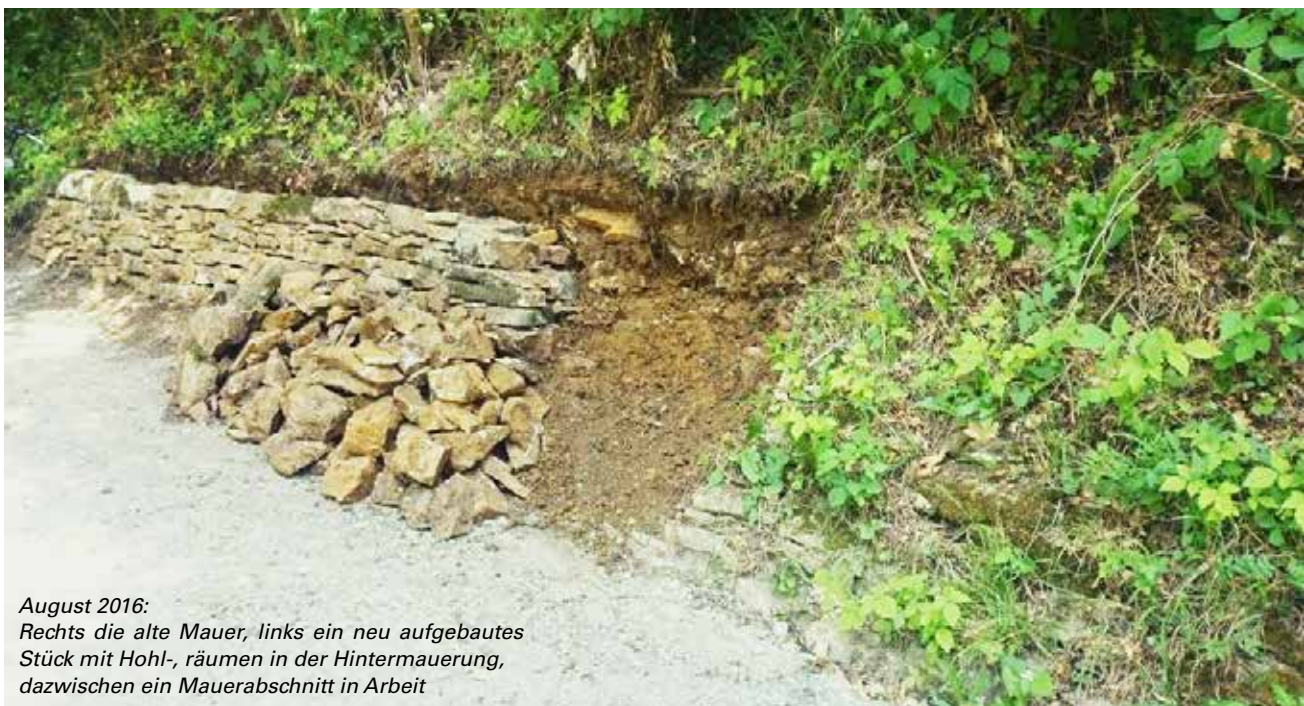
August 2016:
Rechts die alte Mauer, links ein neu aufgebautes Stück mit Hohl-, räumen in der Hintermauerung, dazwischen ein Mauerabschnitt in Arbeit

Der Natur- und Vogelschutzverein Frenkendorf hat daher die Gelegenheit genutzt, während der Sperrung der Strasse diesen besonderen Lebensraum wieder aufzuwerten und in der Mauer Rückzugsmöglichkeiten für verschie- dene Tiere (Eidechsen, Amphibien, etc.) zu schaffen. Bei intakten Mauerabschnitten wur- den die Fugen von Bewuchs und Erde befreit und in den zerfallenen Partien erfolgte der Wiederaufbau als Trockenmauer von der Basis her.
